RELATÓRIO DE VISTORIA
DANOS DA CHUVA E VENTOS FORTES

Local da Vistoria: Bloco III Campus Bagé – Área da Biblioteca (2º Pavimento e Cobertura)
Rua Travessa 45, nº1650 - Bairro Malafaia - Bagé - RS

Data da Vistoria: 26 de dezembro de 2012

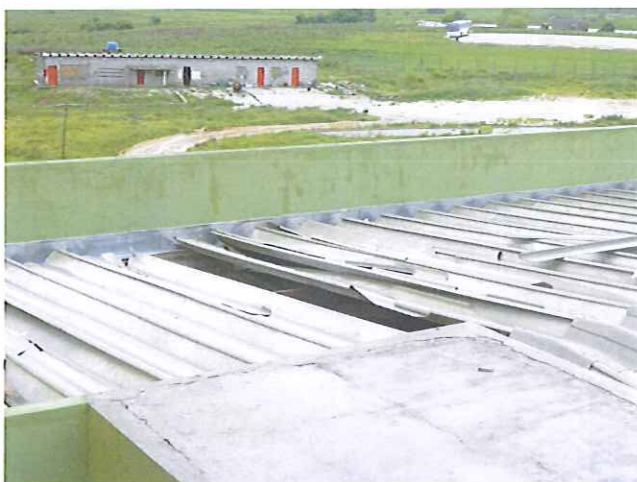
O temporal e a força dos ventos destelhou parte da cobertura do Bloco III no Campus Bagé – área da Biblioteca, o que ocasionou a infiltração de água a partir da cobertura. Como os níveis de precipitação foram muito altos, a água da chuva acumulada ultrapassou a laje de cobertura pré-fabricada de EPS (isopor), depositando-se sobre o forro de gesso acartonado do pavimento abaixo da cobertura (Nível Biblioteca – 2º pavimento). Porém o forro não suportou o peso da água da chuva acumulada sobre as placas de gesso e desabou, danificando a rede elétrica fixada nas placas de, alguns cabos foram rompidos pela queda das placas, assim como, as luminárias. A energia elétrica de toda área da Biblioteca foi desligada para evitar problemas elétricos.

Fig.01: vista Geral da Cobertura – danos Bloco III;

1.1 substituição de 25 (vinte e cinco) unidades de telha (Telha de fibrocimento Kalheta, 8mm);

1.2 substituição de 37 (trinta e sete) unidades de cumeeira (Cumeeira para telha de fibrocimento Kalheta);

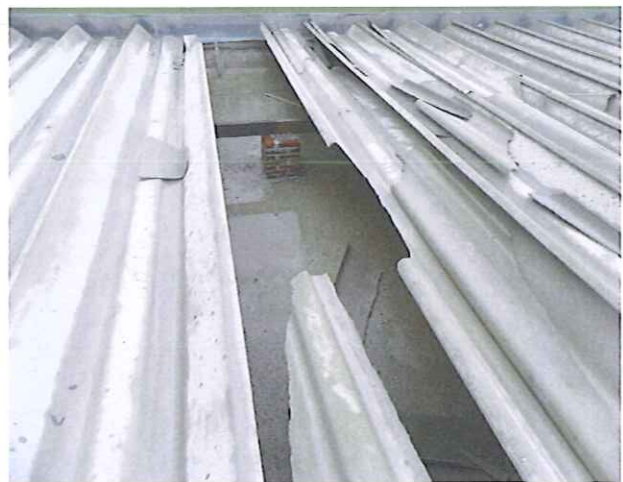
A água da chuva agora depositada sobre o piso melamínico da Biblioteca, já está infiltrando pela laje também de EPS (isopor) para o pavimento inferior (térreo) e pode resultar no descolamento das placas de piso melamínico, que não são próprias para o contato com água. Entretanto, o local não pode ser seco e limpo, pois o risco de novas placas desabarem é grande, ontem durante a vistoria, placas ainda se desprendiam da estrutura. Bolsões (de água) no forro de gesso são facilmente observados no local, o que representa grande risco.

Fig.02: Alagamento abaixo cobertura Bloco III;

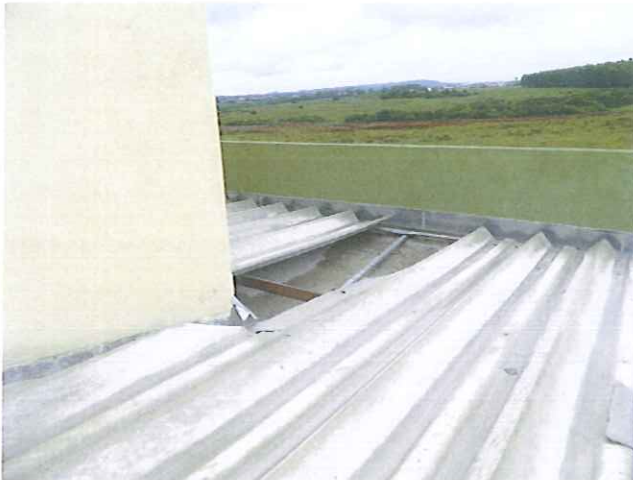
e algerozes metálicos das alvenarias pelo forte vento, o transbordamento das calhas, que apresentam problemas de caimento e poucas descidas, dificultando a vazão. Os poucos pontos de fixação das telhas facilitou que as mesmas se soltassem, pois existem apenas dois pontos de fixação, um junto a cumeeira e outro central. Na parte inferior estão apenas apoiadas na lateral das calhas.

Fig.03: Vista da Cobertura – danos Bloco III

2.1 aumento do apoio/estrutura do telhado, pontos de fixação das telhas: pilaretes de alvenaria (ou outra opção, está é a existente no local) e terças;

2.2 conserto do caimento das calhas com a criação de novas descidas de pluviais (evitando o transbordamento que ocorre), descidas externas com tubulação de PVC pintada posteriormente da cor da alvenaria;

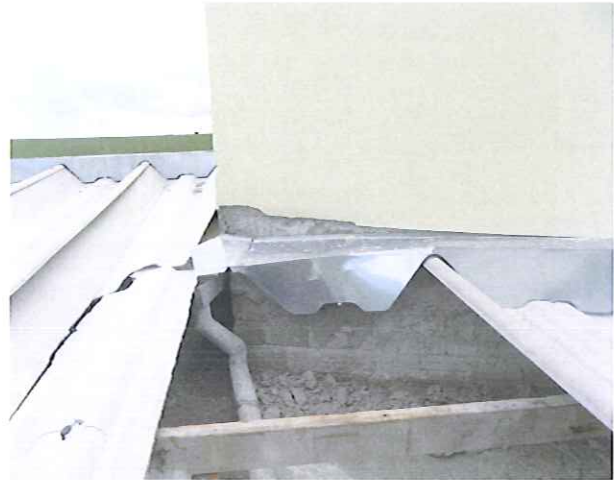
Outras ocorrências verificadas na cobertura do Bloco III (área da Biblioteca) também facilitaram a infiltração da água da chuva para o interior do prédio, como: o desprendimento de rufos

Fig.04: Rufos que se soltaram junto com as telhas;

2.3 conserto/fixação adequada dos rufos;

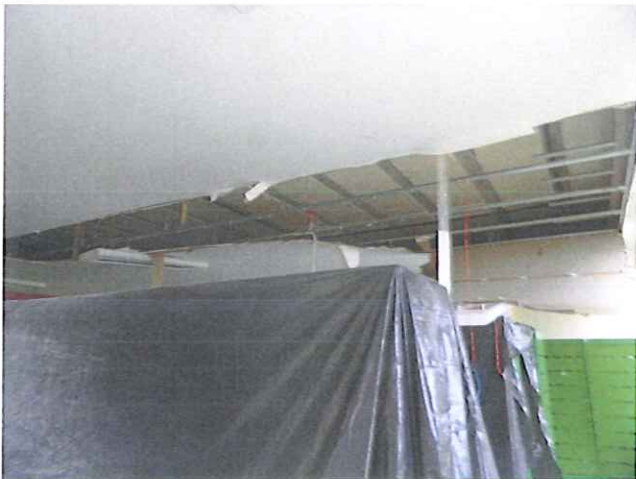
Fig.05: Desabamento das placas de gesso abaixo do local do destelhamento – Bloco III;

1.3 aquisição e instalação 05 (cinco) placas de gesso acartonado para o fechamento dos locais onde o gesso desabou;

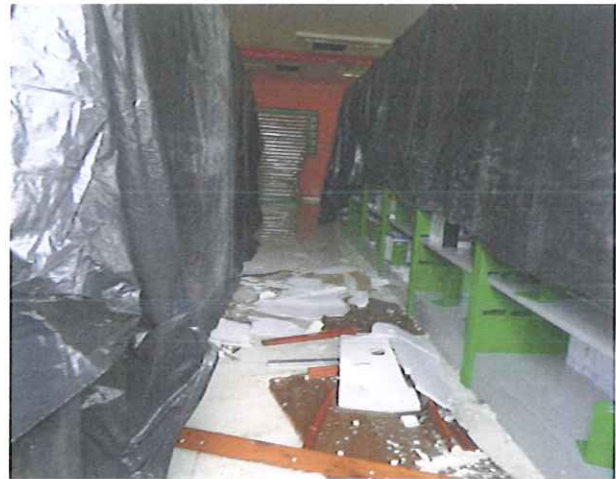
Fig.06: Área da Biblioteca piso com água e materiais acumulados;
